**CONTRATO INTERADMINISTRATIVO DE GERENCIA DE PROYECTOS No. 35 SUSCRITO ENTRE EL FONDO DE DESARROLLO DE PROYECTOS DE CUNDINAMARCA – FONDECUN Y LA SECRETARIA DE AGRICULTURA Y DESARROLLO RURAL DEL DEPARTAMENTO DE CUNDINAMARCA.**

## **ESTUDIO DE CARACTERIZACIÓN Y DIAGNÓSTICO N° 05 ASOSANTALUCIA**

**SEPTIEMBRE DE 2017**

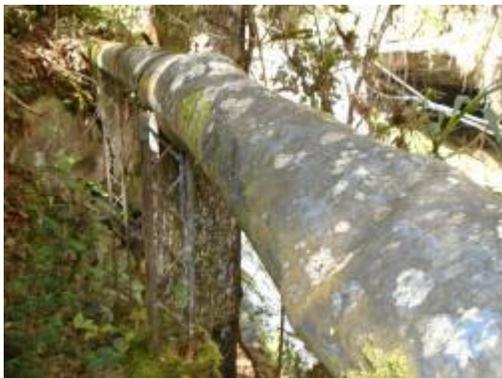
La distancia entre la bocatoma y el desarenador es de aproximadamente de 89 m, la tubería de aducción se encuentra instalada y encofrada en su primer tramo, seguida por un paso elevado (deteriorado) y finalmente instalada subterráneamente y en la cual no se observa ninguna fuga en el momento de la visita, además no se observó ninguna falla en su concreto ni de alguna falla geológica que pueda llegar a ocasionar afectación a su correcto funcionamiento, No obstante se evidencia un deterioro de la tubería.

**Fotografía 10.** Tubería deteriorada

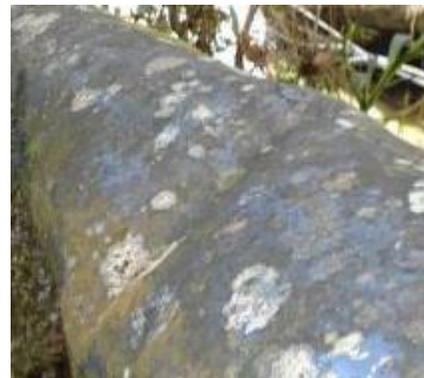
**Fotografía 11.** Tubería deteriorada

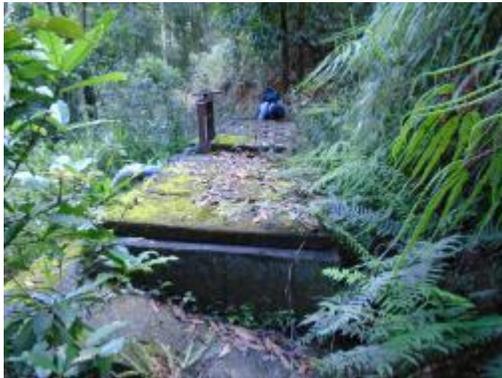
**Fotografía 12.** Desarenador

visita no se evidencia fallas estructurales, pero si se observa el deterioro del concreto, además no cuenta con una válvula de salida.

<b>DIAGNÓSTICO TÉCNICO ASOSANTALUCIA</b>	
<b>DESARENADOR</b>	Requieren: <ul style="list-style-type: none"> <li>• Se requiere una impermeabilización interna de los muros para evitar filtraciones y deterioros propios del concreto.</li> <li>• Requieren mejorar la estabilización del terreno donde se encuentra construido el desarenador.</li> </ul>
<b>MACROMEDIDOR</b>	Se requiere la instalación de un sistema de medición de caudal propio de un diseño (un Macromedidor o una estructura civil que permita dicho fin)
<b>LÍNEAS DE CONDUCCIÓN Y DISTRIBUCIÓN</b>	<ul style="list-style-type: none"> <li>• Se requiere un estudio geotécnico en todo el trazado de la línea principal para definir la mejor alternativa desde el punto de vista de ingeniería para la instalación de la tubería de la red principal, para la cual se podría proponer pasos elevados o instalación de tubería de polietileno de alta densidad.</li> <li>• Se requiere un cambio total de las válvulas de purga, de aire y de corte con sus respectivas cajas de protección propias del distrito de riego.</li> <li>• Se requiere un cambio de Valvulería en las cámaras de quiebre (corte, filtro y control de nivel) junto con la impermeabilización del tanque.</li> </ul>

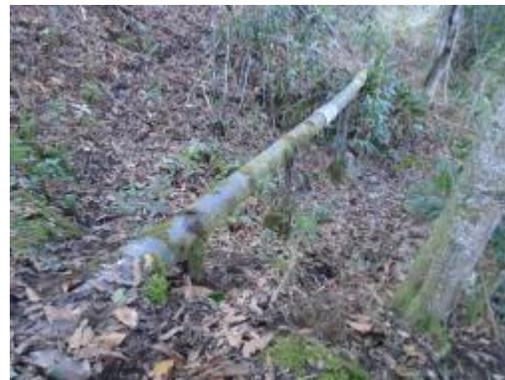
**Fotografía 20.** Paso elevado N°1

Una de las observaciones más claras del distrito es el estado de su tubería en su red de conducción dado que se pudo evidenciar las fallas geológicas en el trazado de la red, lo que conllevó al distrito a implementar pasos elevados artesanalmente (14 pasos elevados)

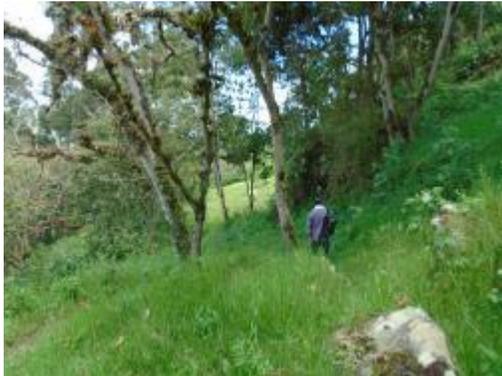
**Fotografía 47.** Conducción por Predios

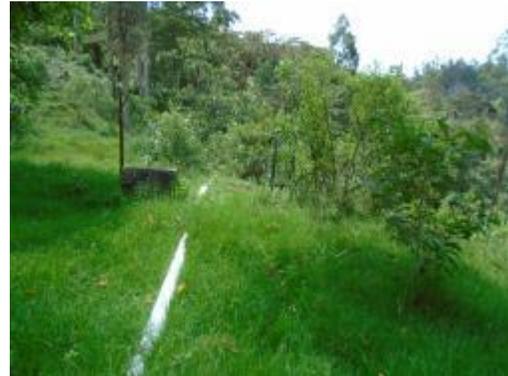
**Fotografía 48.** Conducción por Predios a nivel de suelo

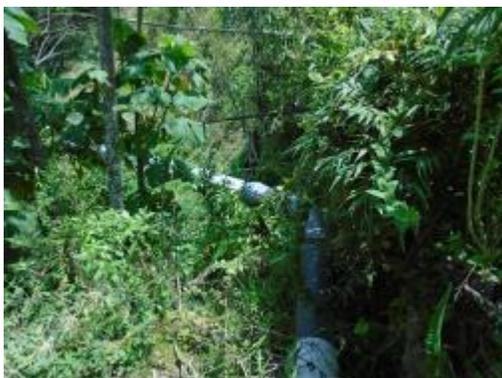
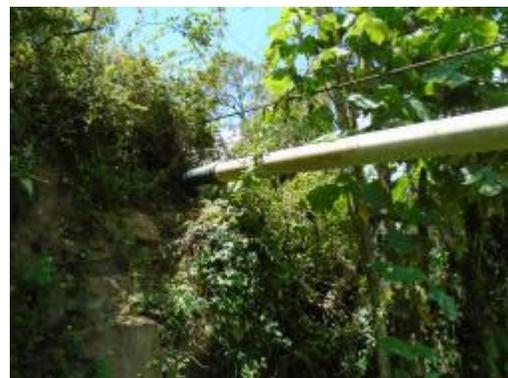
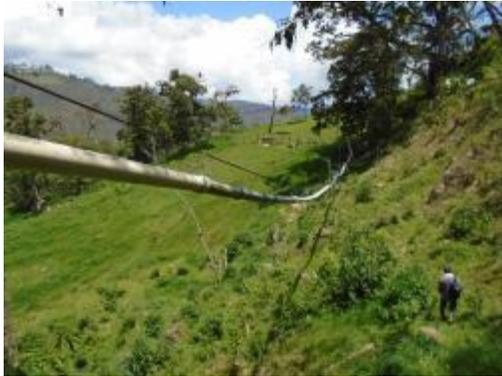
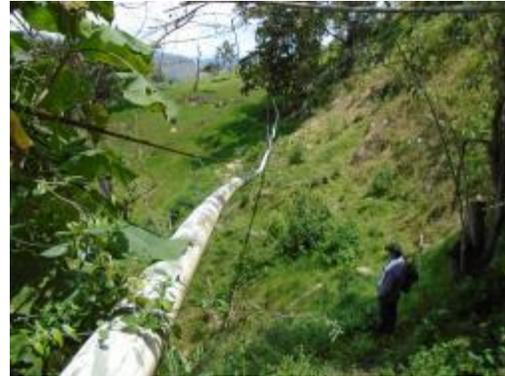
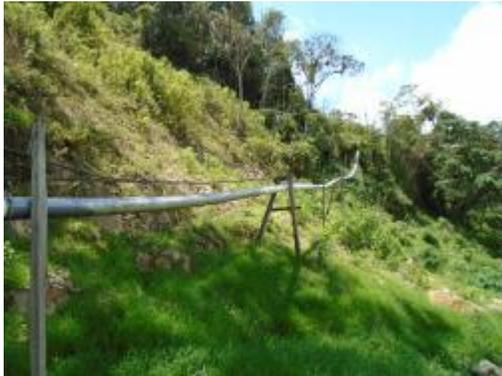
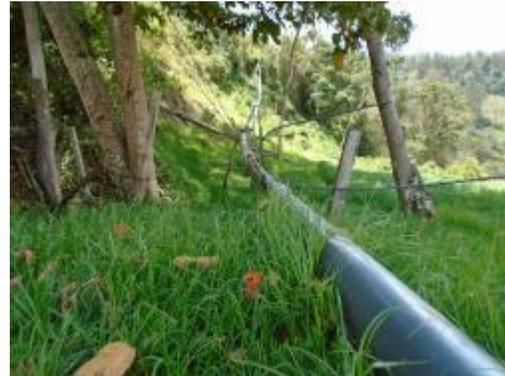
**Fotografía 49.** Paso elevado N°8

**Fotografía 50.** Paso elevado N°8

**Fotografía 51.** Paso elevado N°8

**Fotografía 52.** Paso elevado N°8

**Fotografía 53.** Paso elevado N°8

**Fotografía 54.** Paso elevado N°8

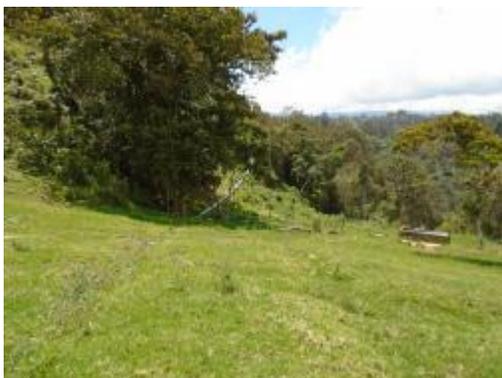
**Fotografía 55.** Conducción por Predios

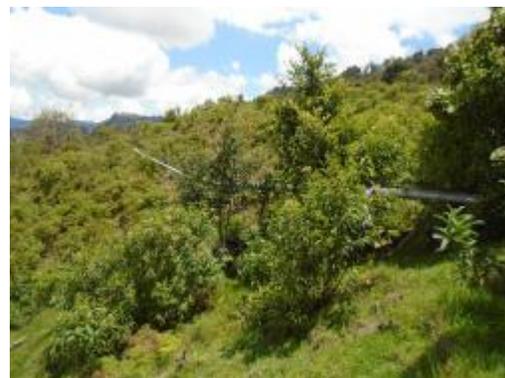
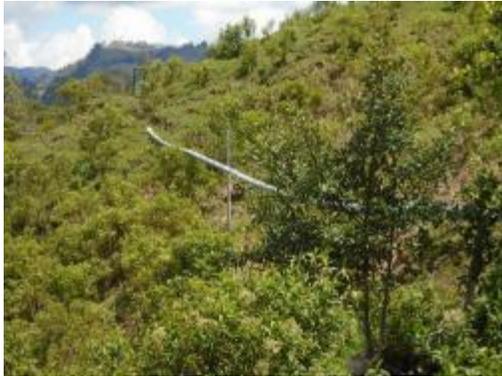
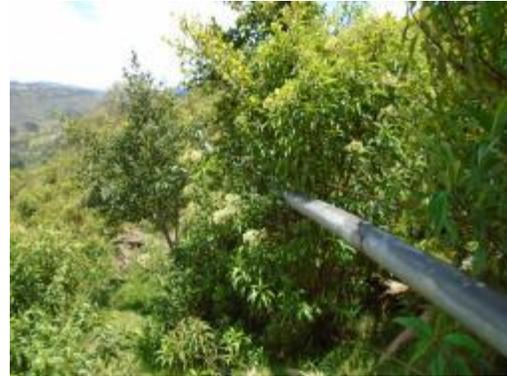
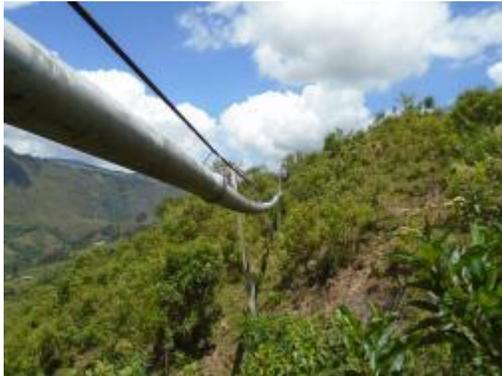
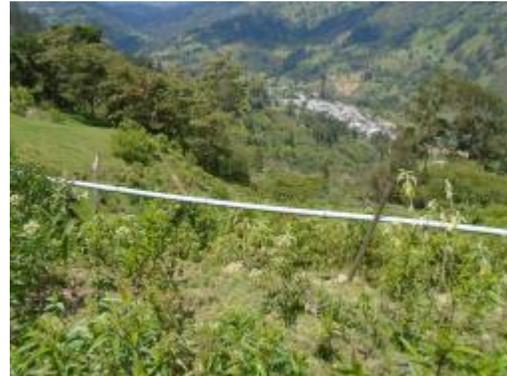
**Fotografía 56.** Paso elevado N°9

**Fotografía 57.** Paso elevado N°9

**Fotografía 58.** Paso elevado N°9

**Fotografía 59.** Paso elevado N°9

**Fotografía 60.** Paso elevado N°9

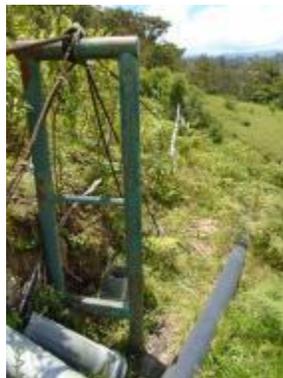
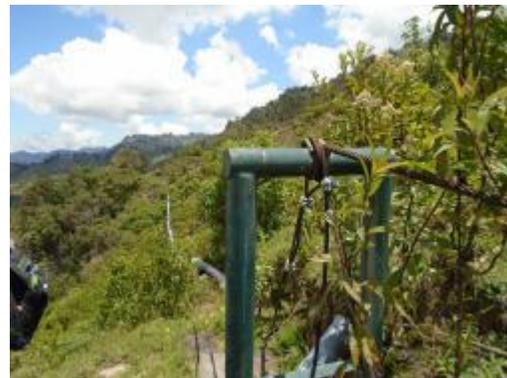
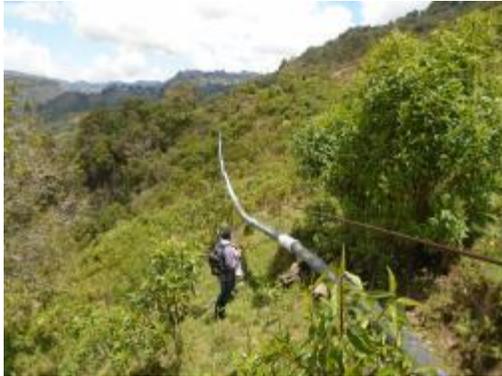
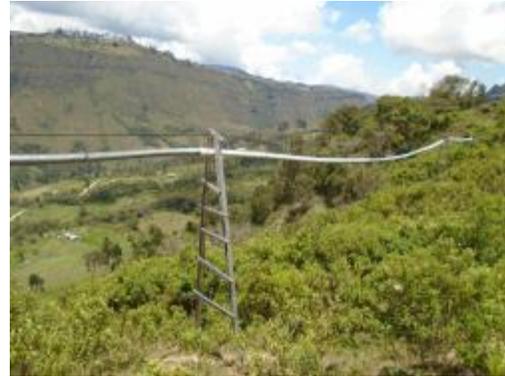
**Fotografía 61.** Paso elevado N°10

**Fotografía 62.** Paso elevado N°10

**Fotografía 63.** Paso elevado N°10

**Fotografía 64.** Paso elevado N°10

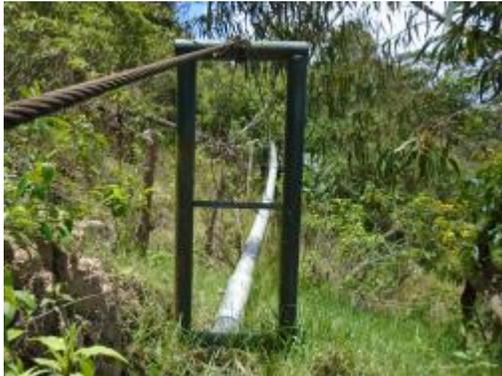
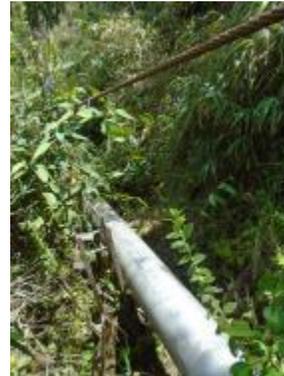
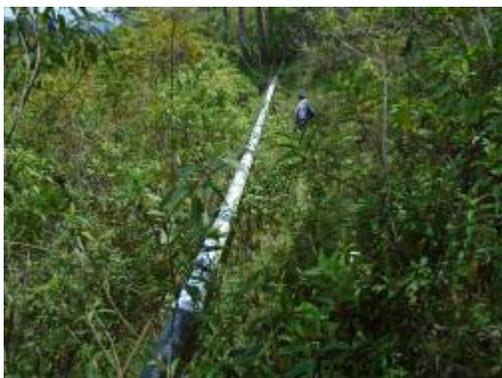
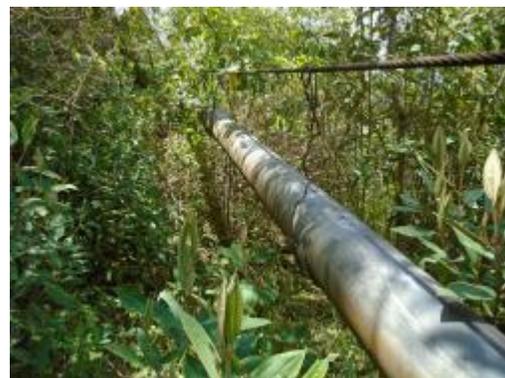
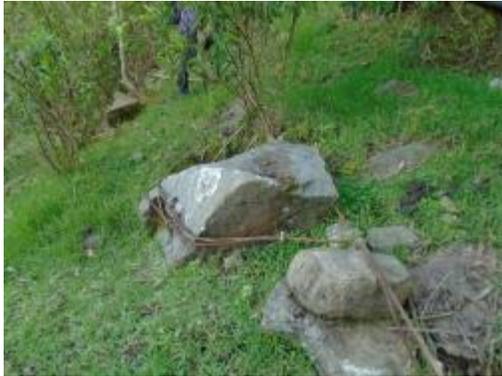
**Fotografía 65.** Paso elevado N°11

**Fotografía 66.** Paso elevado N°11

**Fotografía 67.** Paso elevado N°11

**Fotografía 68.** Paso elevado N°11

**Fotografía 69.** Paso elevado N°11, anclaje de guaya

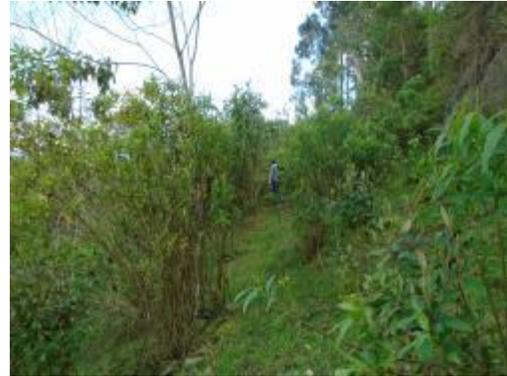
**Fotografía 70.** Conducción por predios

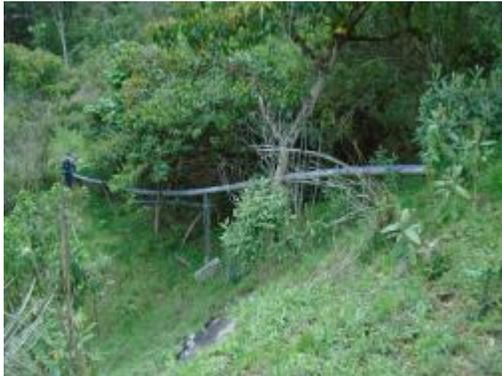
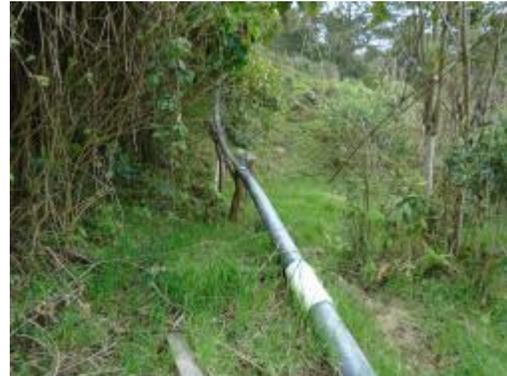
**Fotografía 71.** Paso elevado N°12

**Fotografía 72.** Paso elevado N°12

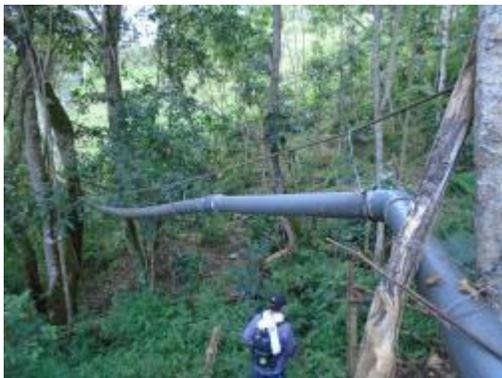
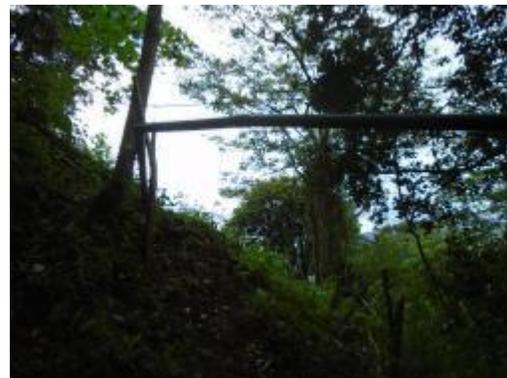
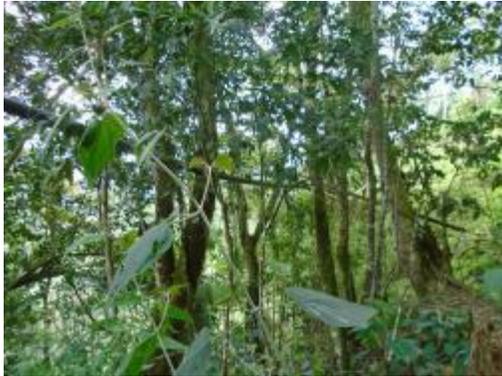
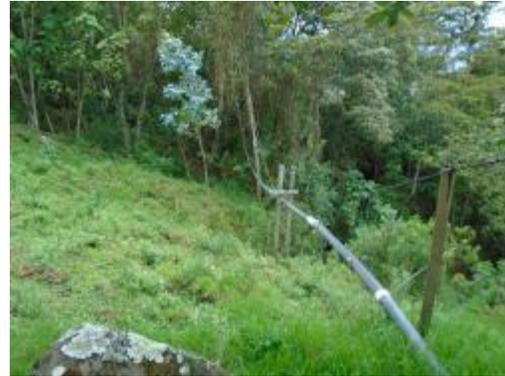
**Fotografía 73.** Paso elevado N°13

**Fotografía 74.** Paso elevado N°13

**Fotografía 75. Paso elevado N°13**

**Fotografía 76. Paso elevado N°13**

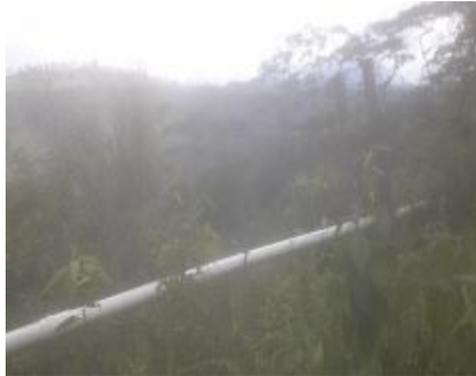
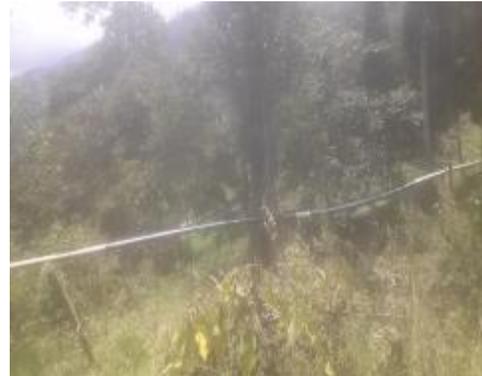
**Fotografía 77. Paso elevado N°14**

**Fotografía 78. Paso elevado N°14**

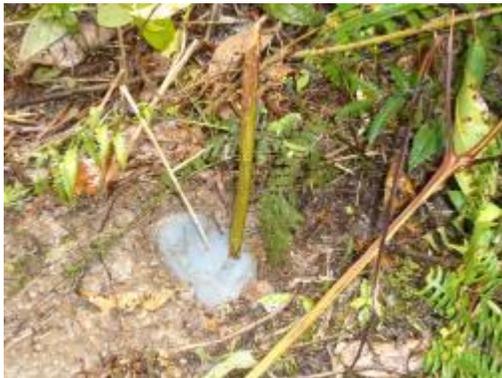
La valvulería del distrito es totalmente inadecuada para las condiciones hidráulicas del sistema, dado que se observó orificios tapados con un palo, el cual cumple la función de desairar la tubería por acción manual y las válvulas que se evidenciaron ya cumplieron su ciclo de vida (No funcionan), por otro lado, no son suficientes las válvulas de corte que presenta el distrito y la que existe se encuentra con fugas, las válvulas de purga son collarines con tapones las cuales son inoperables.

**Fotografía 83.** Ventosa Artesanal

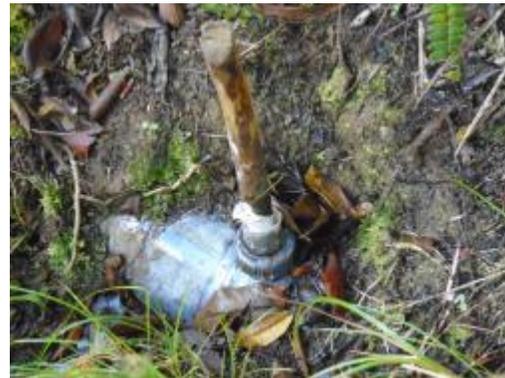
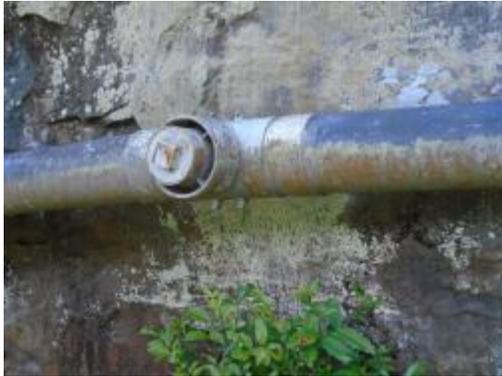
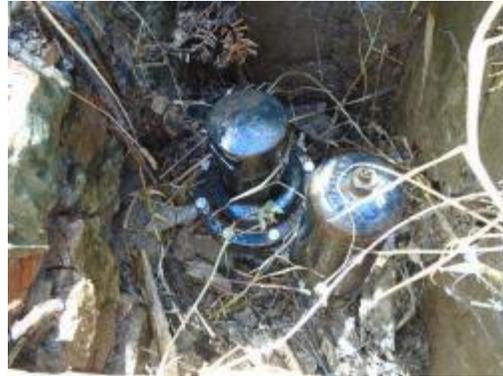
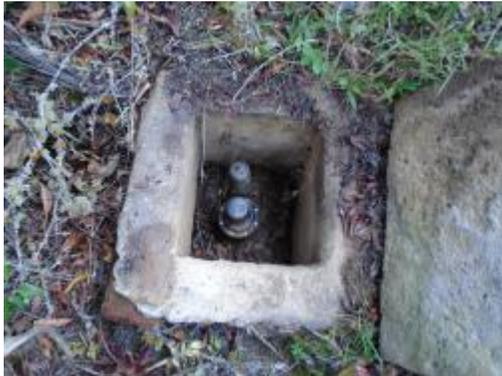
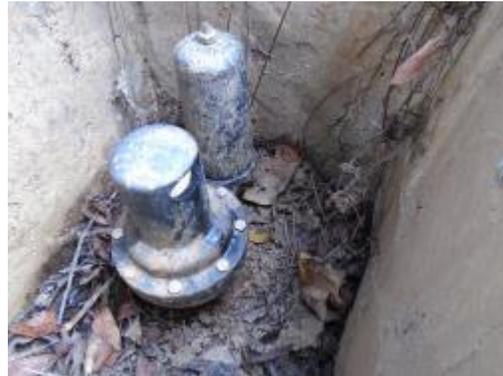
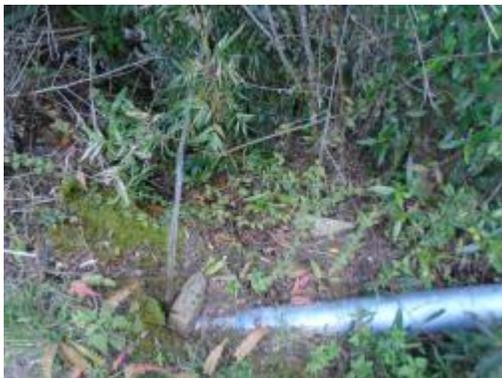
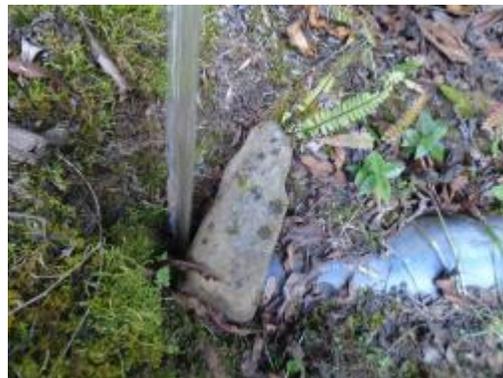
**Fotografía 84.** Ventosa Artesanal

**Fotografía 85. Purga**

**Fotografía 86. Válvula Ventosa**

**Fotografía 87. Válvula Ventosa**

**Fotografía 88. Válvula Ventosa**

**Fotografía 89. Ventosa Artesanal**

**Fotografía 90. Ventosa Artesanal**

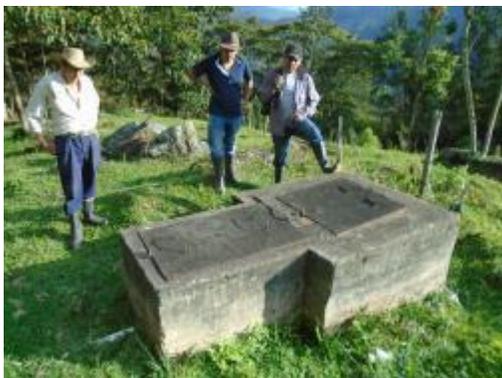
**Fotografía 99.** cámara de quiebre N°1

N°	Ubicación	Ø (pul)	Estado de válvulas				Estructura		Rebose	Lavado
			Ventosa	Corte	Filtro	Control de Nivel	Material	Estado		
1	Ramal 1	3	No tiene	Rehabilitar	Rehabilitar	Rehabilitar	Concreto	Bueno	Bueno	Bueno
2	Ramal 2	3	No tiene	Rehabilitar	Rehabilitar	Rehabilitar	Concreto	Bueno	Bueno	Bueno

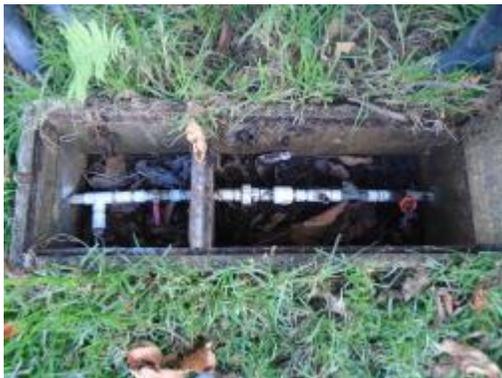
**Fotografía 107.** Caja de entrega Predial Usuario N°10

El estado de estos elementos en su gran mayoría se encuentra deteriorado por su mala manipulación y la falta de mantenimiento.
