CONTRATO INTERADMINISTRATIVO DE GERENCIA DE PROYECTOS No. 35 SUSCRITO ENTRE EL FONDO DE DESARROLLO DE PROYECTOS DE CUNDINAMARCA – FONDECUN Y LA SECRETARIA DE AGRICULTURA Y DESARROLLO RURAL DEL DEPARTAMENTO DE CUNDINAMARCA.

## ESTUDIO DE CARACTERIZACIÓN Y DIAGNÓSTICO N° 07 ASOCAYUNDA

SEPTIEMBRE DE 2017

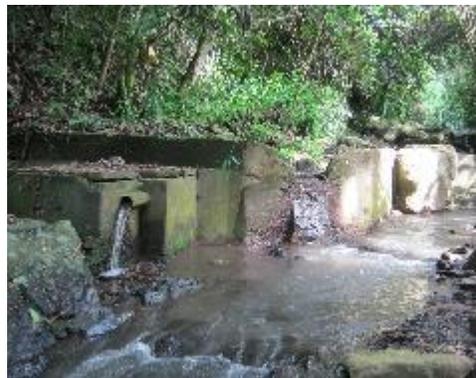
**Fotografía 1.** Vista Frontal de Bocatoma

El distrito de riego emplea una bocatoma de fondo construida en concreto reforzado, ubicada en las coordenadas Este 959032,70 y Norte 1016254,53 con una elevación de 1510.18 msnm, captando las aguas, La bocatoma no se extiende a lo ancho del rio sino se ubica a un lado de este y capta el agua de una derivación hecha al rio metros atrás. Al momento de la visita el fontanero indica un daño en la rejilla y un cambio realizados por ellos al registro. También da a conocer su principal problemática que es la contaminación en el rio a causa de los vertimientos que sufre aguas arriba por el centro urbano de la florida y la invasión de cultivos de follajes y ganadería que invaden la cuenca de este. No se observa fisuras en la estructura y solo se ve un deterioro tanto en las puntas de la misma como las tapas de la cámara de recolección.

<b>DIAGNÓSTICO TÉCNICO ASOCAYUNDA</b>	
<b>BOCATOMA</b>	<ul style="list-style-type: none"> <li>Rehabilitación de le rejilla, impermeabilización interna de los muros para evitar filtraciones y deterioros propias del concreto.</li> </ul>
<b>DESARENADOR</b>	<ul style="list-style-type: none"> <li>Se requiere el estudio, diseño y construcción de una estructura propia de un diseño.</li> </ul>
<b>MACROMEDIDOR</b>	Se requiere la instalación de un sistema de medición de caudal propio de un diseño (un Macromedidor o una estructura civil que permita dicho fin)
<b>LÍNEAS DE CONDUCCIÓN Y DISTRIBUCIÓN</b>	<ul style="list-style-type: none"> <li>Se recomienda realizar el mantenimiento de la tubería que está al nivel del suelo.</li> <li>Es necesario realizar la instalación de válvulas de aire por toda la línea de conducción.</li> <li>En la cámara de quiebre es necesario realizar un mantenimiento y una impermeabilización</li> <li>Adicional, se debe hacer una rehabilitación de los pasos elevados.</li> </ul>

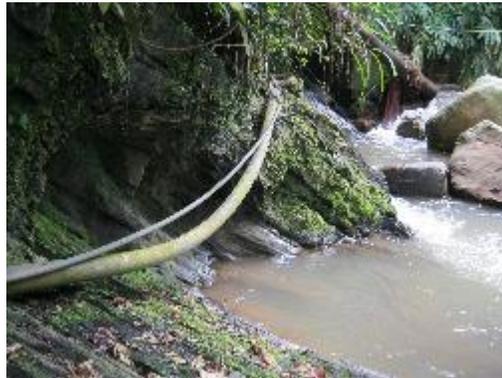
**Fotografía 5.** Tubería de Conducción

La Red de Conducción del distrito se encuentra instalada por predios privados y vías secundarias, desde la salida de la bocatoma hasta la válvula de purga # 1 se emplea tubería de polietileno que va asegurado alrededor del cauce del río, el resto de la tubería es en PVC y va enterrada a una profundidad que garantice su estabilidad excepto por algunos tramos que se encuentra a nivel suelo. La red de conducción principal maneja diámetros de tubería de 3", 2", 1 1/2", 1" y 1/2".

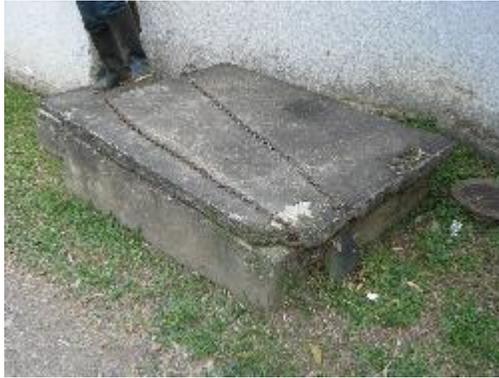
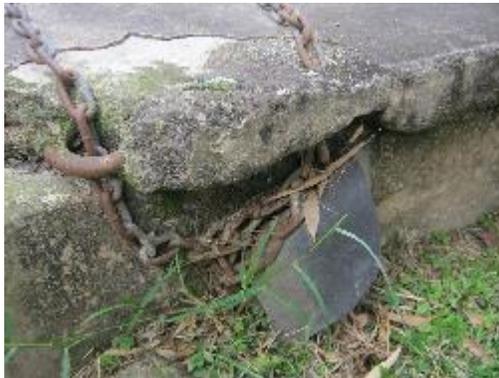
**Fotografía 13. Cámara de Quiebre # 1**

El distrito de riego cuenta con una cámara de quiebre, ubicadas a lo largo de red de conducción a un lado de la carretera, no se evidencia fugas en la estructura, pero si un desgaste en el concreto. Al momento de la visita se pudo observar que la válvula de nivel presenta escape y el resto de los componentes están en buen estado.

N°	Ubicación	Ø (pul)	Estado de válvulas				Estructura		Rebose	Lavado
			Ventosa	Corte	Filtro	Control de Nivel	Material	Estado		
1	Conducción	1 1/2	N/A	Bueno	Bueno	Rehabilitar	Concreto	Bueno	Bueno	Bueno

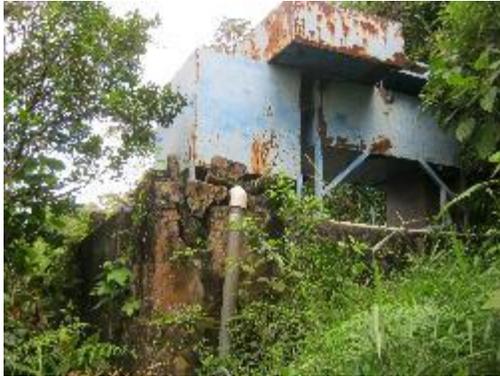
**Fotografía 16.**Planta de Tratamiento de Agua

Al momento del recorrido se identificó una planta de tratamiento de agua abandonada, con dos tanques en concreto reforzado el cual solo se emplea uno debido a las grietas presente en el otro tanque. El fontanero indica el robo de los componentes eléctricos y mecánicos. A la salida de esta estructura se encuentra un tanque de almacenamiento de concreto reforzado, empleado por el distrito para almacenar el agua en época de verano y así no llegan a afectar el servicio. Al momento de la visita se pudo observar el deterioro del concreto presente en estas estructuras.

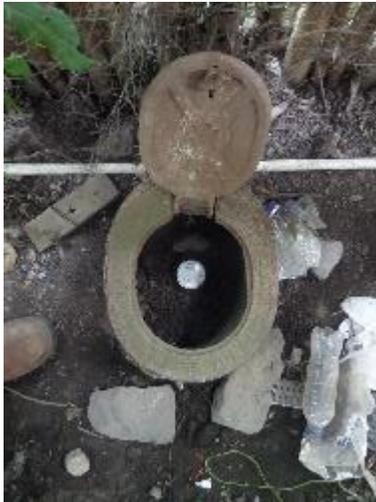
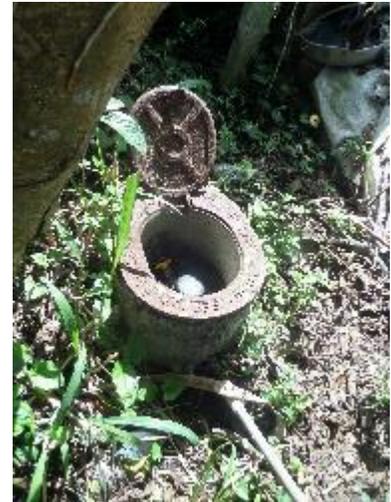
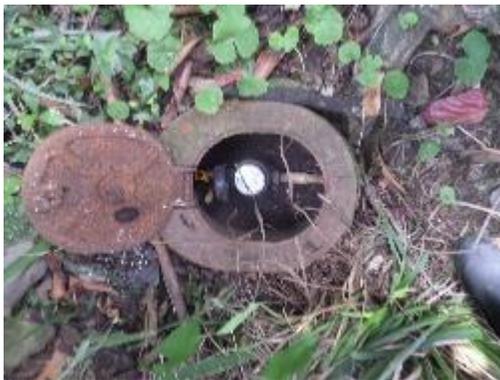
**Fotografía 24.** Entrega Prediales

El distrito riego emplea cajas prediales de concreto con tapas metálicas, estas cuentan con un registro y un contador empleado para el calcula del cobro del servicio. Al momento de la visita se evidencio que la mayoría de estas cajas están oxidadas en sus tapas. Además, el fontanero manifiesta realizar un mantenimiento rutinario para evitar un mal funcionamiento de los contadores.

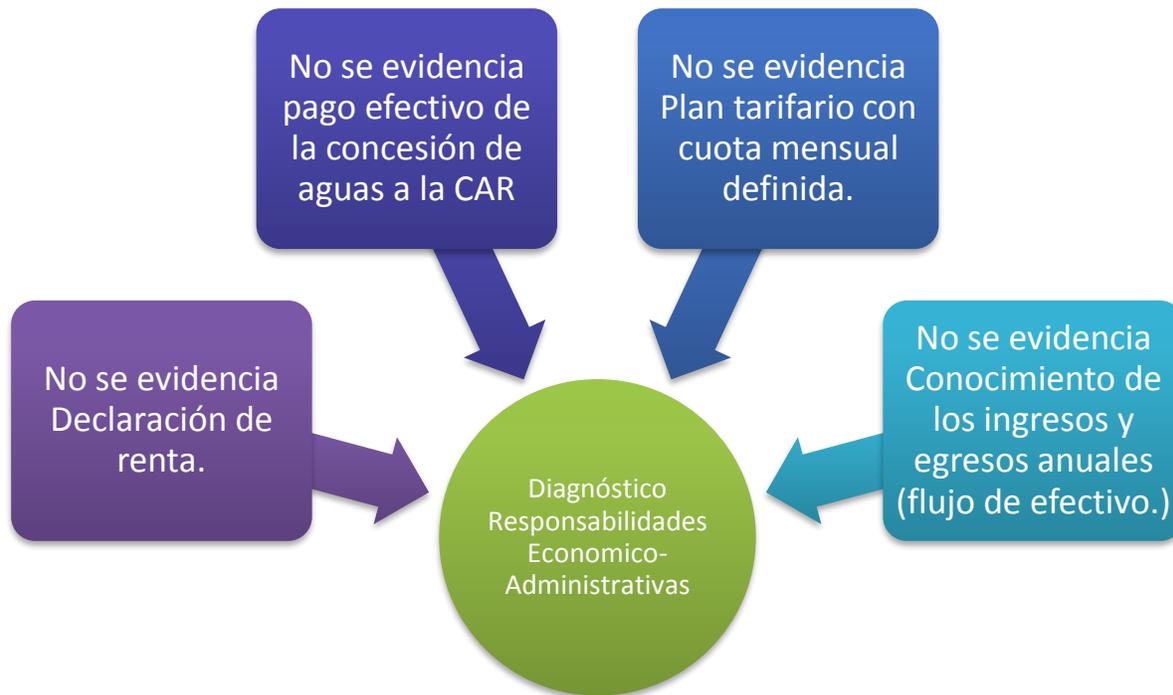
**Figura 8** Diagnóstico de Administración y operación ASOCAYUNDA

- Existe Baja claridad en las responsabilidades, sistemas integrados de mantenimiento, operario (fontanero), información detallada sobre posibles rehabilitaciones y sistema de recolección de tarifas. sin embargo es vital que la administración tome decisiones efectivas para las múltiples rehabilitaciones reportadas.

- Asociación de usuarios correctamente definida, se conocen las responsabilidades individuales y conjuntas. la participación es activa. sin embargo la asociatividad debe llevar a planes de mejoramiento de infraestructura y logística del distrito.
